**PREFEITURA DA ESTÂNCIA TURÍSTICA DE ITU**

**PROJETO EXECUTIVO DE RECUPERAÇÃO DA BARRAGEM  
DO ITAIM**

**VOLUME ÚNICO**

Este relatório contém o **Projeto Executivo de Recuperação da barragem do Córrego Itaim ou Itaim Guaçu**, especificadamente a recomposição da escada de dissipação de energia, situada no talude de jusante.

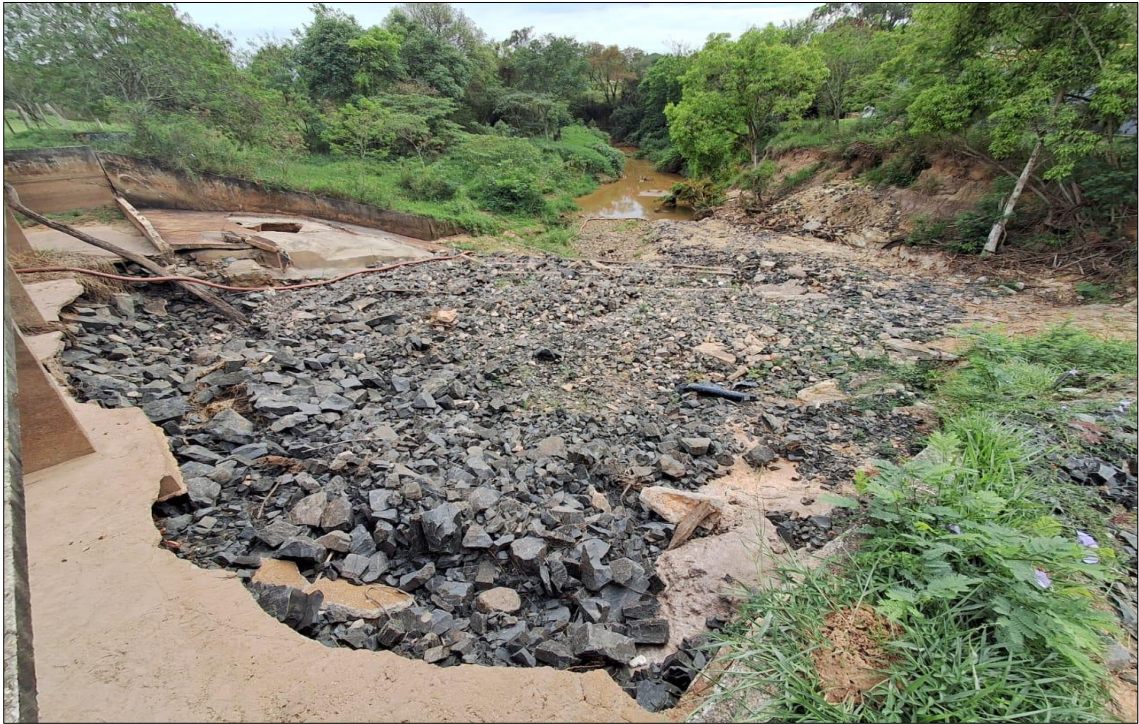
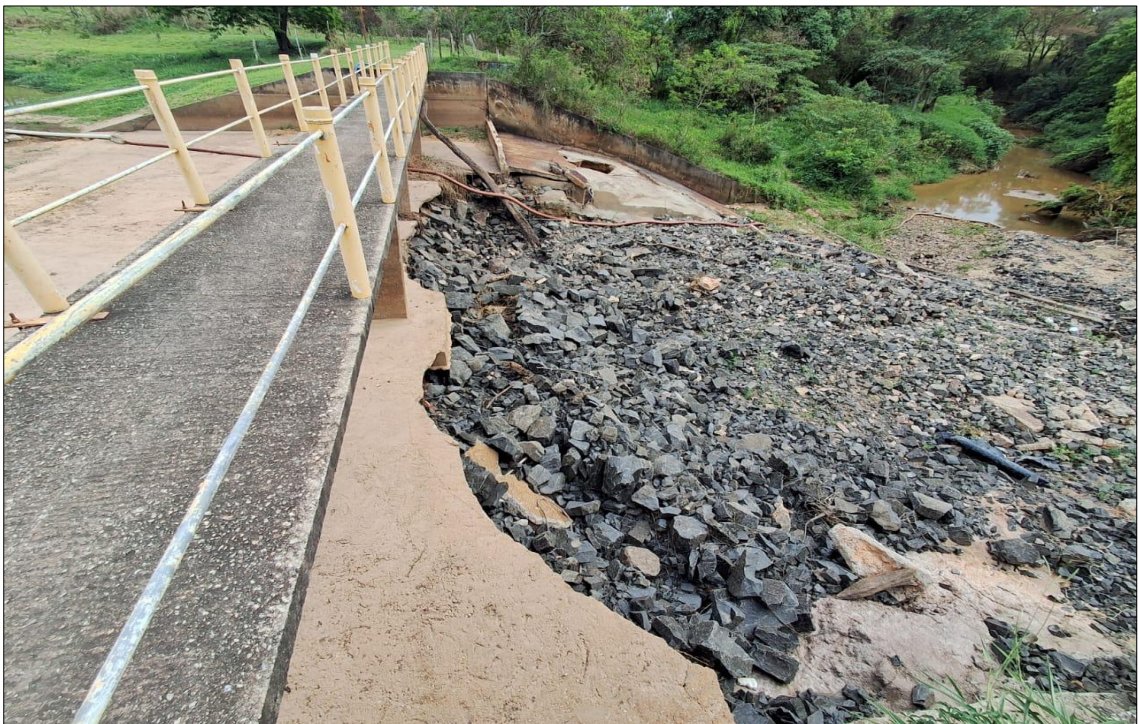
Conforme se observa das recomendações do laudo para a recomposição da escada dissipadora de energia, foi proposto em caráter emergencial o preenchimento do talude de jusante com pedras de maiores dimensões para que não houvesse progressão da erosão da parte central do maciço.

Essa providência foi tomada pela prefeitura municipal conforme é possível se observar pelas fotos apresentadas em anexo.

Devido as chuvas ocorridas após as obras de emergência, houve movimentação das pedras motivadas pela ação dinâmica do escoamento. Assim sendo deverá ser providenciada com o emprego de tratores de esteira a regularização dessas pedras obedecendo ao perfil anteriormente existente, conforme é possível ser observado em desenho.

O ideal para a reconstrução da parte danificada é que fosse removido todo o material solto, inclusive o enrocamento emergencial já executado e houvesse a recomposição do maciço com solo argiloso devidamente compactado conforme a boa técnica geotécnica. Entretanto considerando os custos, tempo, facilidade construtiva e a urgência é possível que o enrocamento com pedras proposto na fase emergencial seja aproveitado integralmente nessa fase de recomposição, mas é fundamental e necessário o preenchimento dos vazios com argamassa de cimento e areia ou solo cimento.

Necessariamente todos os vazios do enrocamento emergencial executado deverão ser preenchidos com solo cimento ou argamassa de areia fina fluidificada conforme especificado.
