**PREFEITURA DA ESTÂNCIA TURÍSTICA DE ITU**

**PROJETO EXECUTIVO DE RECUPERAÇÃO DA BARRAGEM  
DO ITAIM**

**VOLUME ÚNICO**

Este relatório contém o **Projeto Executivo de Recuperação da barragem do Córrego Itaim ou Itaim Guaçu**, especificadamente a recomposição da escada de dissipação de energia, situada no talude de jusante.

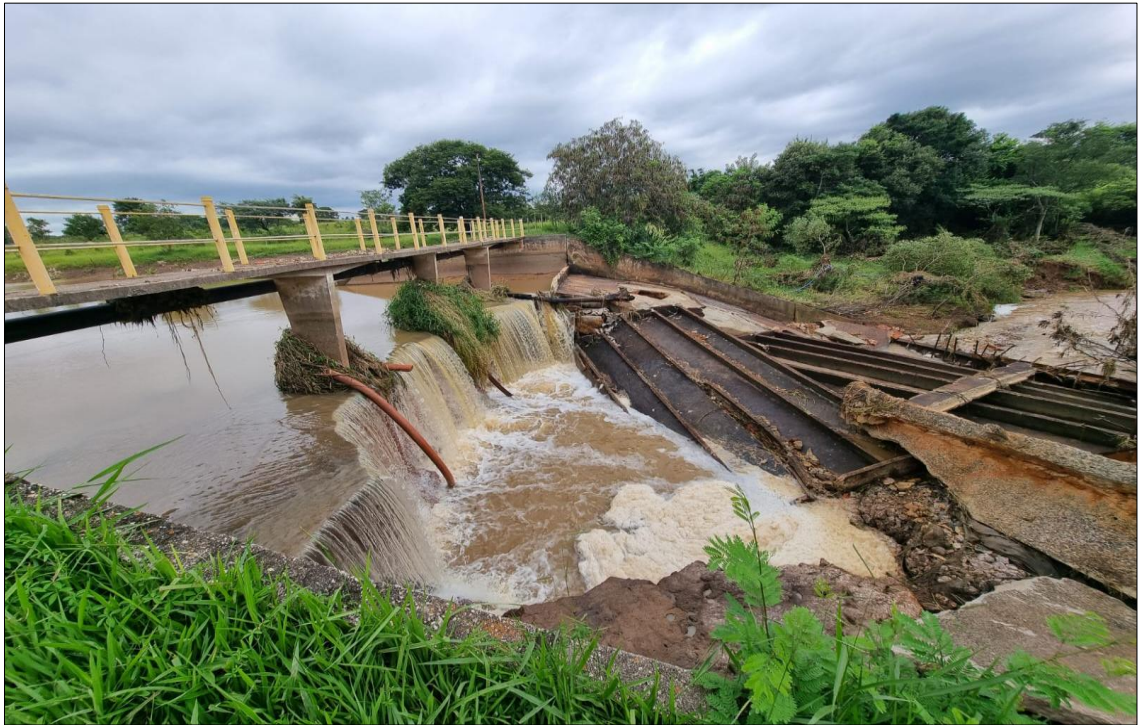
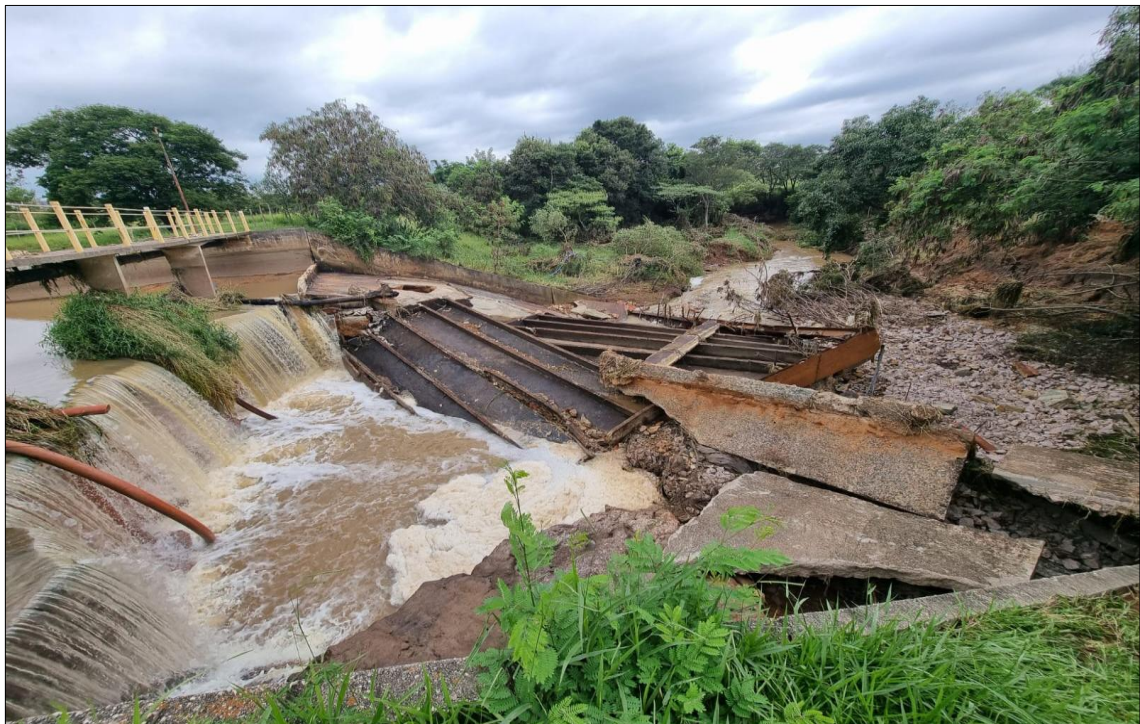
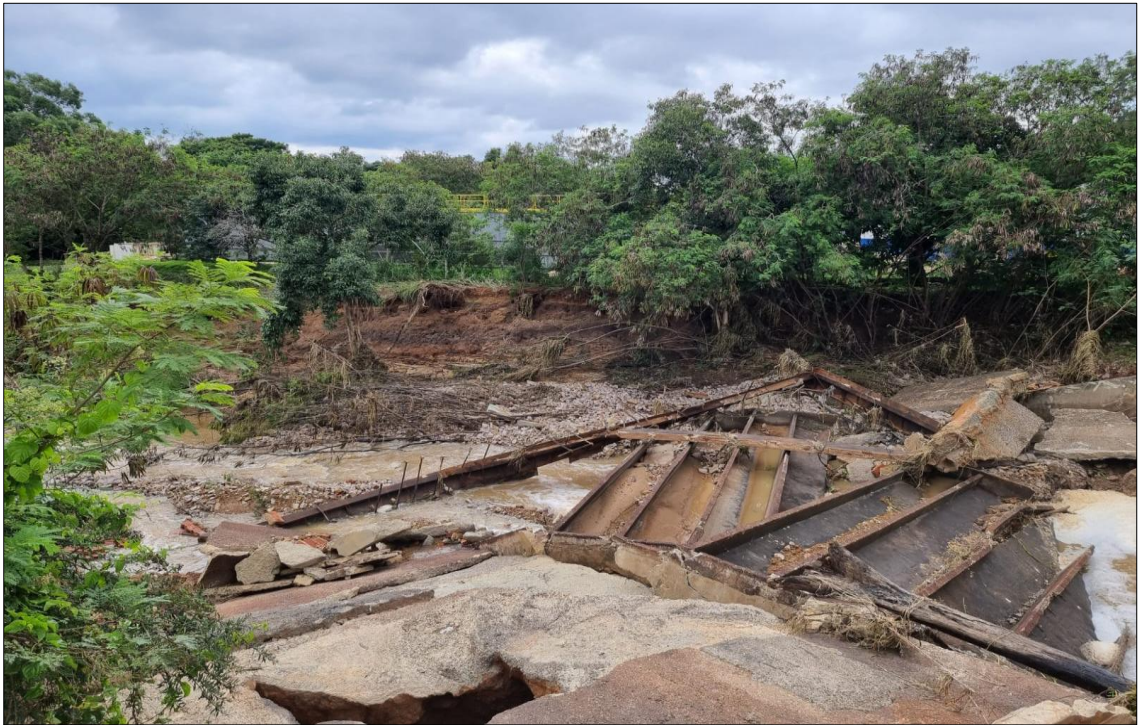
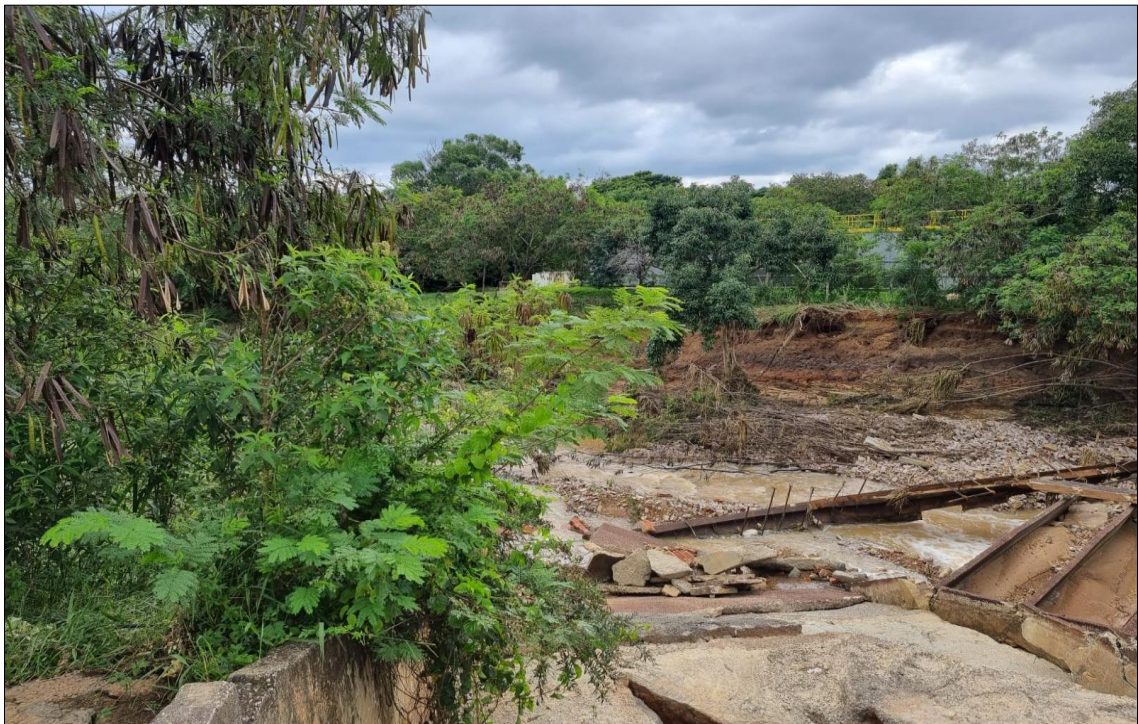
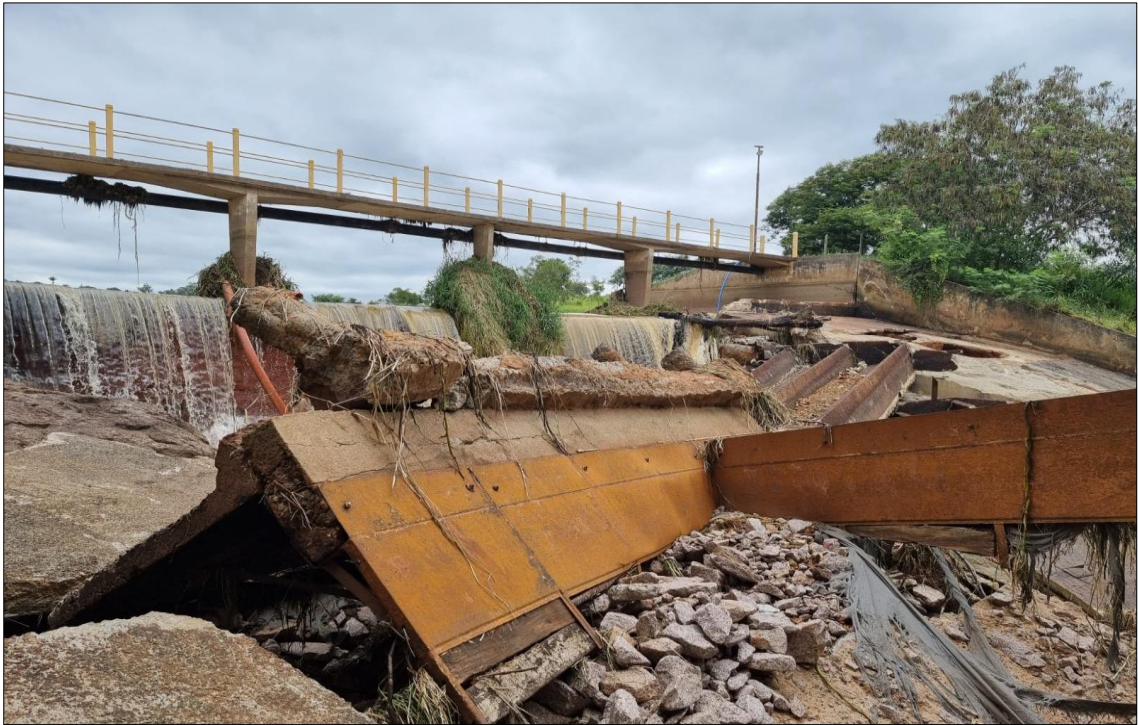
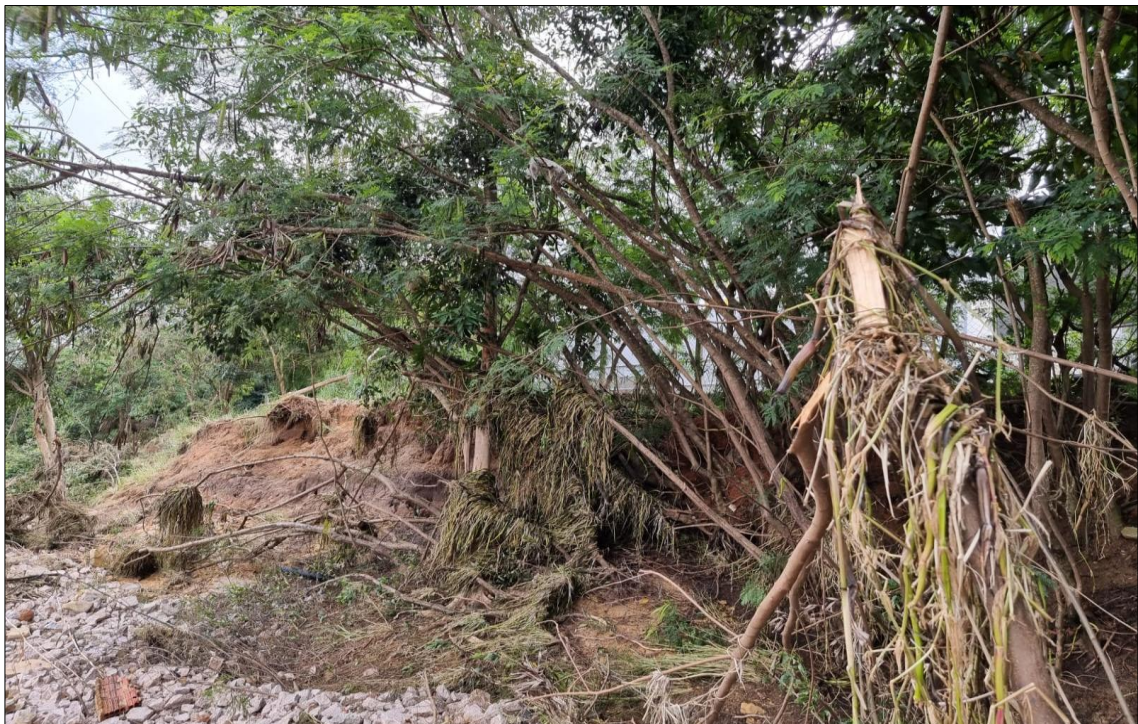
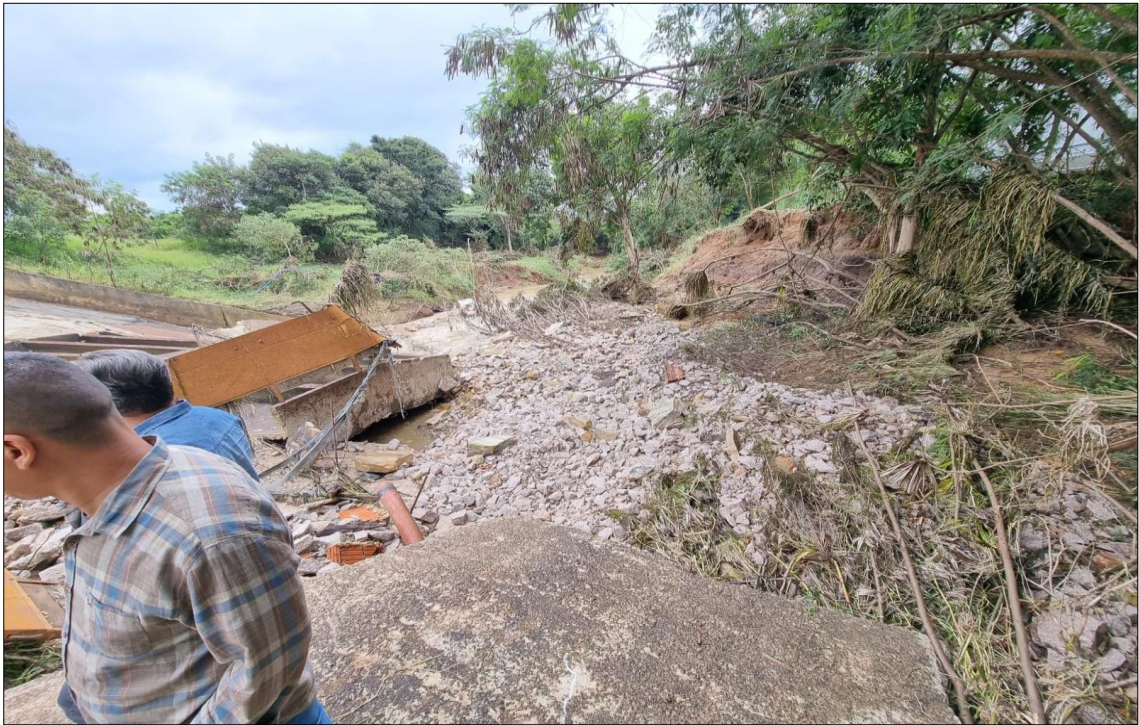
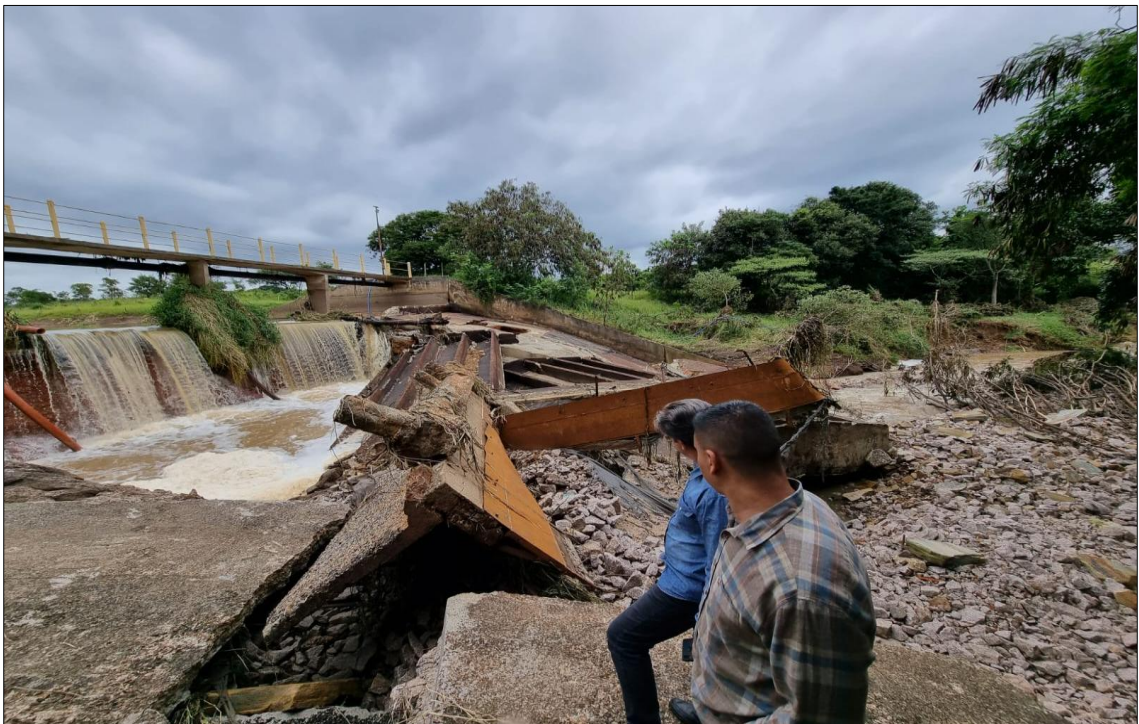
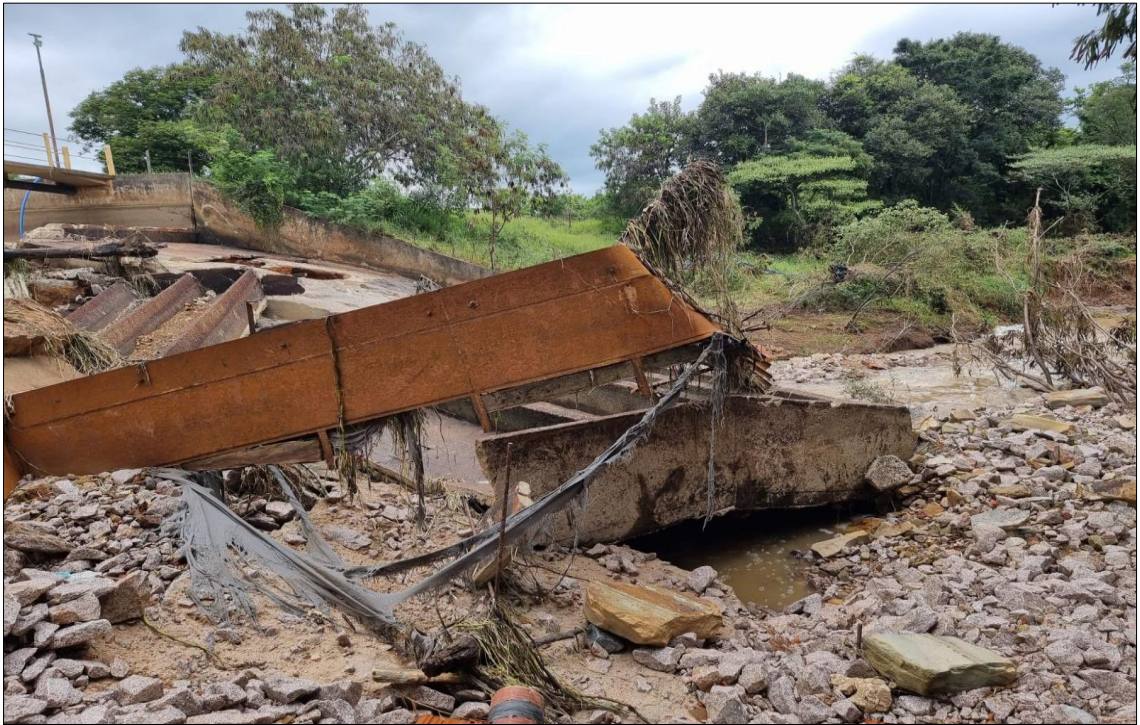
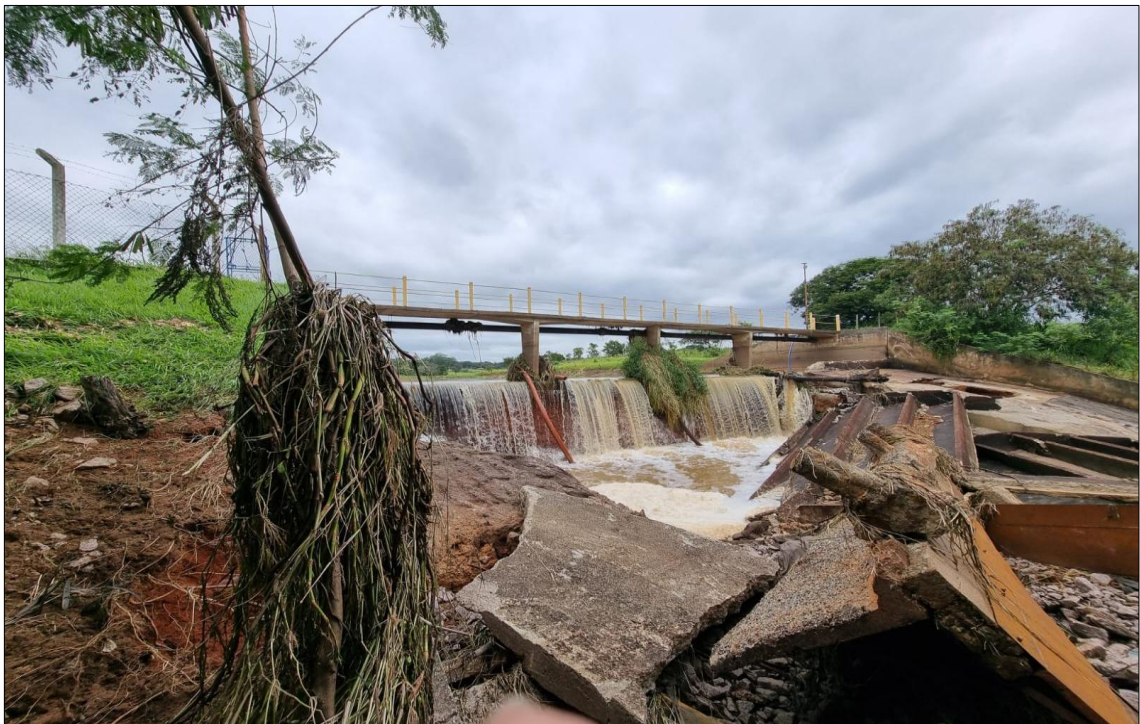
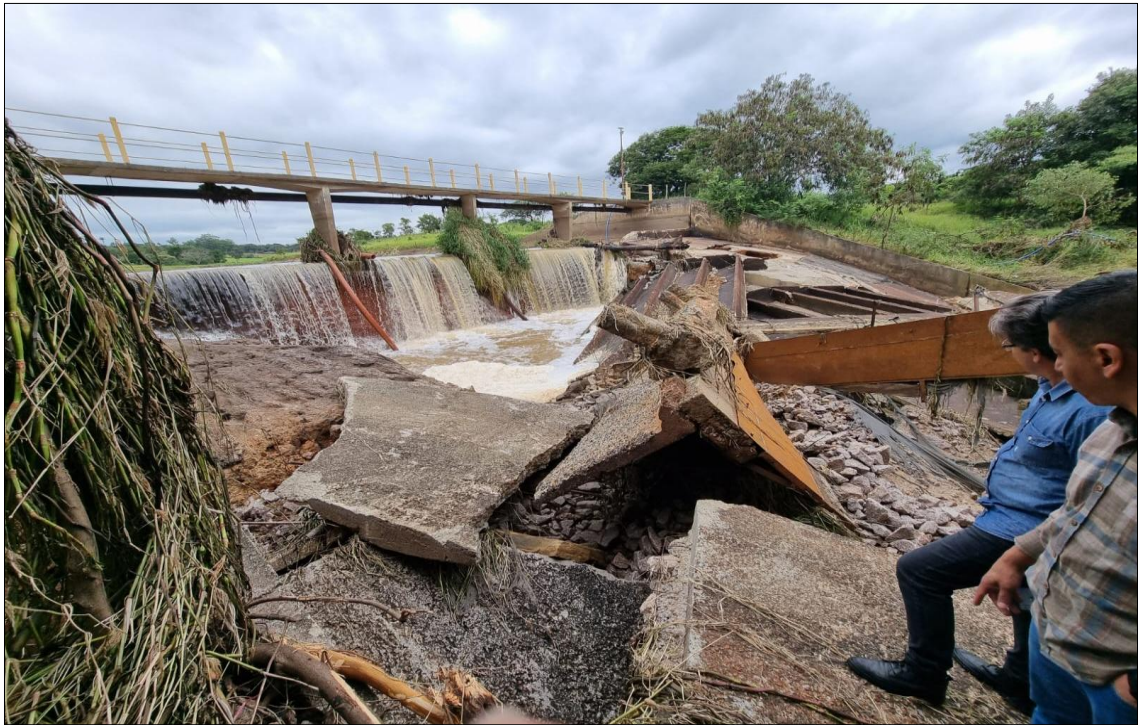
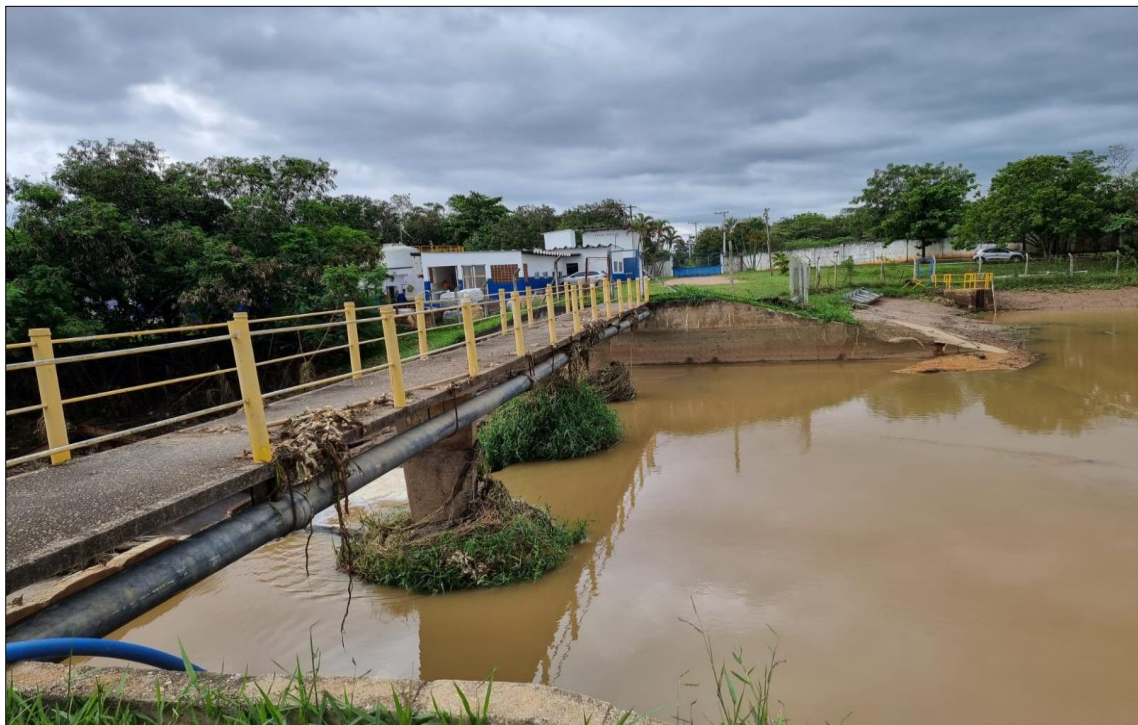
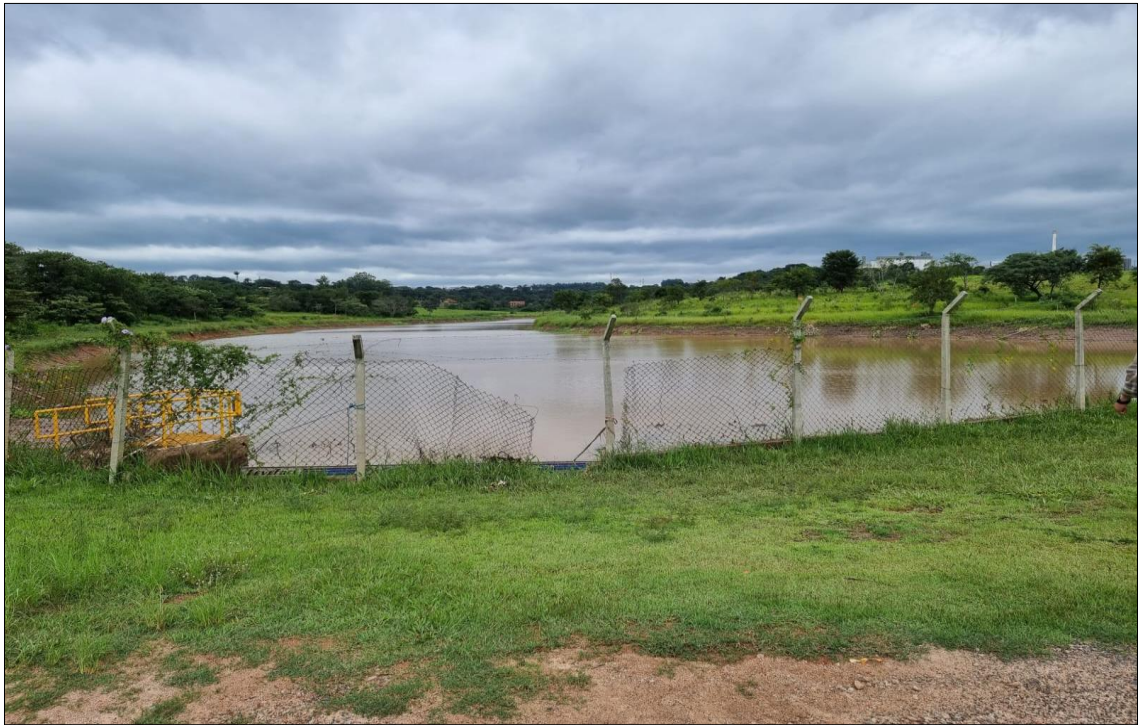
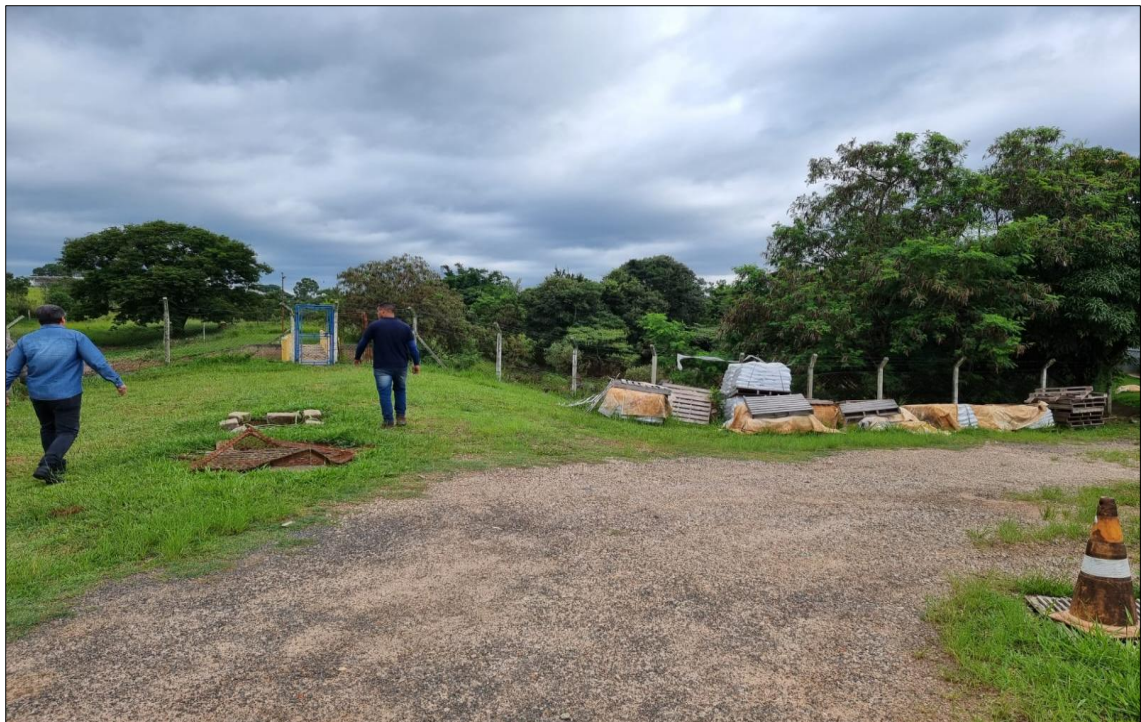
De uma forma geral, pode-se afirmar que apenas a estrutura de dissipação de energia foi quase que totalmente afetada e deverá ser totalmente reconstruída. Entretanto, os muros de ala que contém esta estrutura de dissipação estão intactos, o que é muito favorável, pois tornará a obra de reconstrução menos onerosa e mais rápida.

Conforme é possível ser observado pelas fotos após o acidente houve erosão do talude da margem direita (lado da ETA).

É importante e recomendável a reconstituição e proteção dessa área.

Nos desenhos esta indicada a área a ser recomposta e devidamente protegida através de gabiões manta, alvenaria de pedras de mão ou pedras de diâmetro maior ou igual a 0,50 m.
